INSTALASAUN EXTENSOMETER

EKIPA KONJUTO ENTRE UNDP, DNMG, IPG

Instalasaun extensiometer ida neé hanesan parte ida hosi projeitu UNDP konaba Dili-Ainaro Road Corridor. IPG hola parte iha projeitu ida neé liu hosi asina akordu ida entre IPG-UNDP ho data 26 de Ootbro 2018.

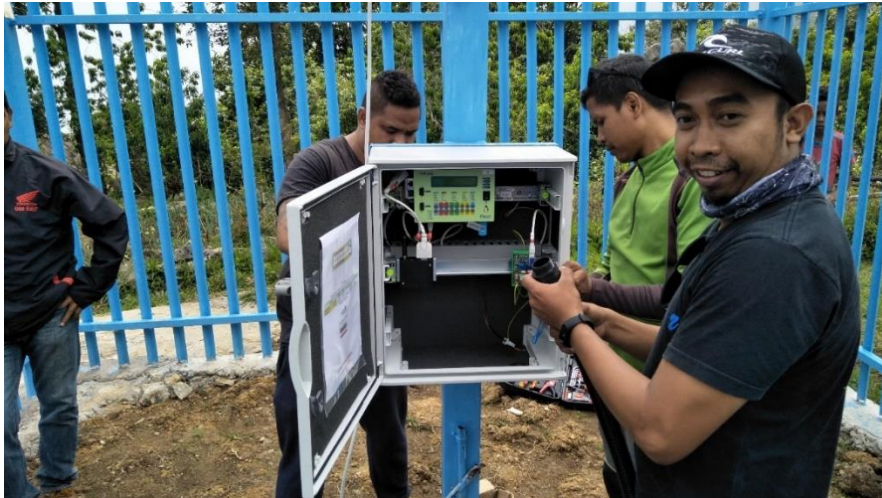
Figura 1: Instalasaun Ekipamentu Extensometer iha Suco Mulo, Munisípiu Ainaro

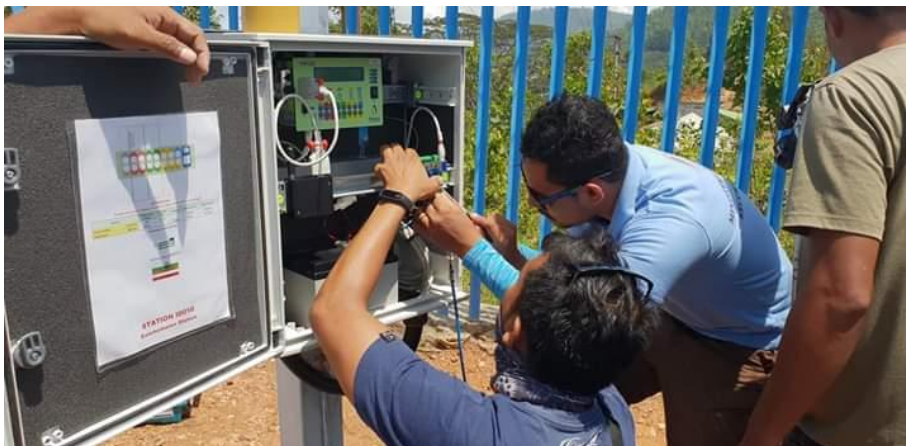
Figura 2: Instalasaun Ekipamentu Extensometer iha Suco Selo Kraik Munisípiu Aileu

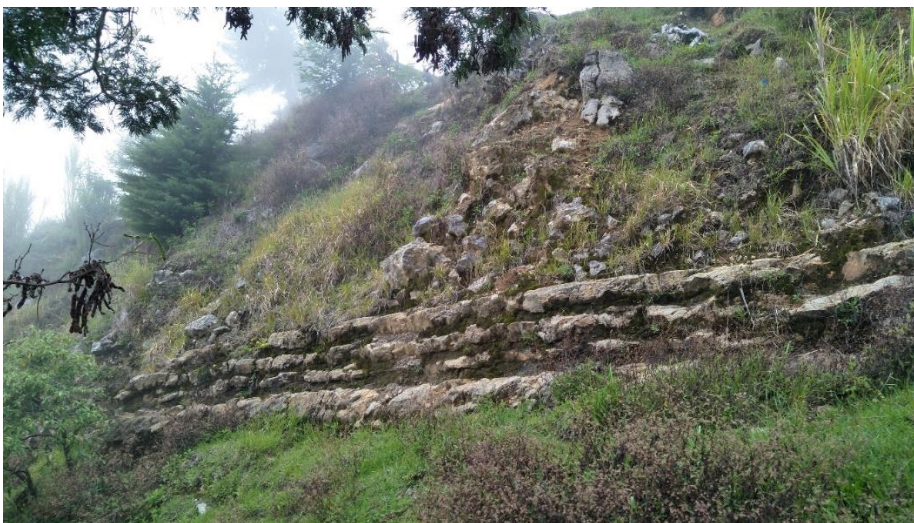
Geralmente kondisaun geologia iha suco Mulo nebe mak kompostu husi formasaun Aituto ho tipo fatuk kalkario kalsit nebe mak hetan alterasaun makas hodi transforma sai rai tahu. Akontesimentu rai halai nebe mak akontese iha suco mulo causa husi fators oin – oin nebe mak hanesan; Inklinasaun foho lolon nebe mak inklinadu tebes ho medidas 50° - 60°, e alterasaun geologikamente tranforma ba rai tahu, no precipitasaun (udan been) nebe ass. Rai halai suco Mulo risku boot tebes ba iha Urbanu sira nebe mak hela besik iha fatin refere, no estrada nebe liga entre Dili - Ainaro, atu bele deminui risku iha fatin refere ekipa conjunto toma desijaun hodi monta Sistema Alerta Sedu (Early Warning System) ba iha Urbana sira nebe mak hela besik iha area risku ba rai halai suco Mulo.

Figura 3: Formasaun Aitutu ne'ebé eziste iha área Suco Mulo

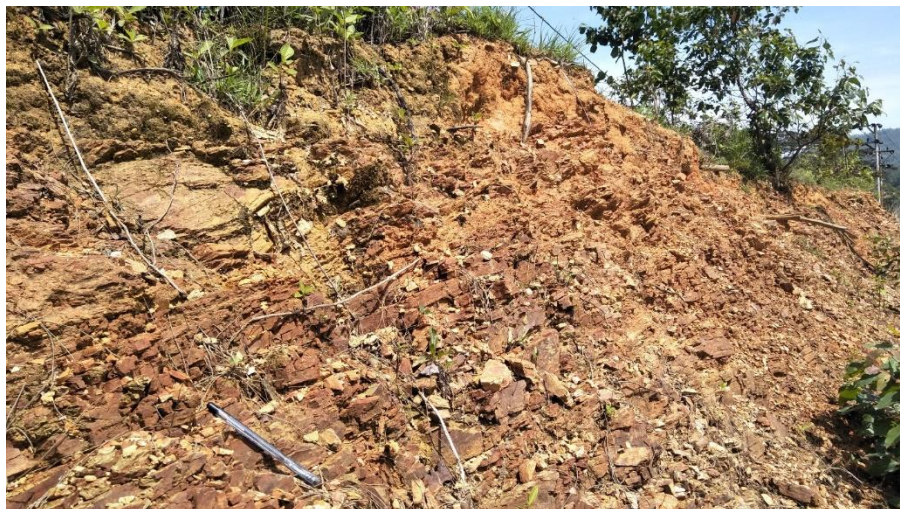
Geralmente kondisaun geologia iha suco Mulo nebe mak kompostu husi formasaun Aileu ho tipo fatuk skist nebe mak hetan alterasaun no fraturasun e mos iha kontrolasaun husi falha ativu nebe mak kontinua akontese ho dirasaun ba direita, alterasaun nebe mak iha transforma fatuk sai rai tahu. Akontesimentu rai halai nebe mak akontese iha suco Aileu Selo kraik causa husi fators oin – oin nebe mak hanesan; Inklinasaun foho lolon nebe mak inklinadu tebes ho medidas 35° - 50° , e alterasaun geologikamente tranforma ba rai tahu, no precipitasaun (udan been) nebe ass. Rai halai suco Selo kraik risku boot tebes ba iha Urbanu sira no estrada Nasional nebe mak liga Aileu no Dili, atu bele deminui risku iha fatin refere ekipa conjunto toma desijaun hodi monta Sistema Alerta Sedu (Early Warning System) ba iha Urbana sira nebe mak hela besik iha area risku ba rai halai suco Mulo.

Figura 5: Formasaun Aileu ne'ebé eziste iha Suco Selo Kraik

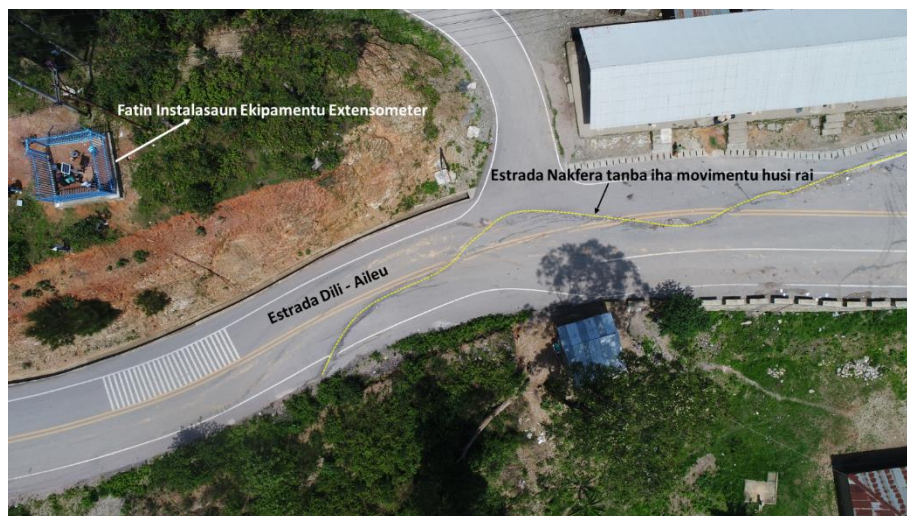
Rai halai nebe mak akontese iha Municipio Aileu Suco Selo Kraik akontese iha tinan 2018 ho konidisaun nebe mak ho medidas luan 55 m no naruk 250 m

Figura 6: Observasaun ba Kondisaun Físiku Rai-Halai iha Suco Selo Kraik

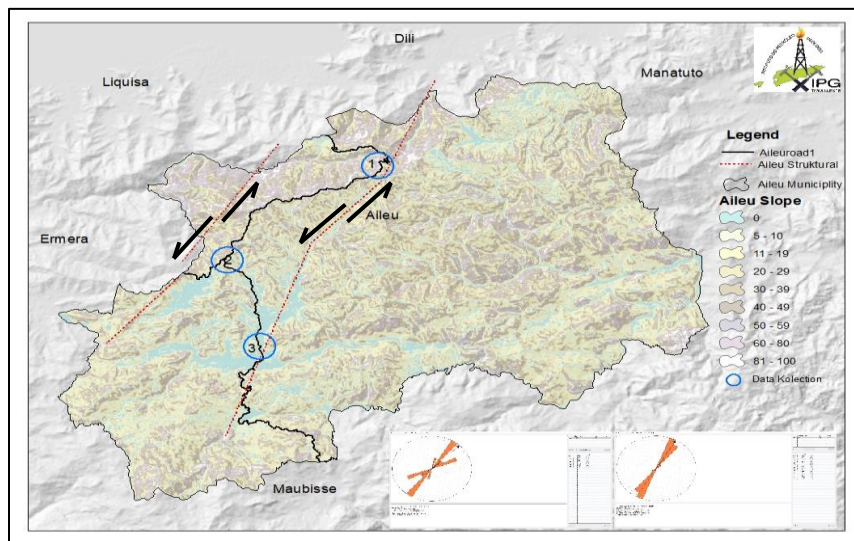
Fig 8.
interpretasaun
strutura uja
dados DEM
