Sumáriu

Estudu Rai-Halai husi Talude Estrada A05 iha Aituto

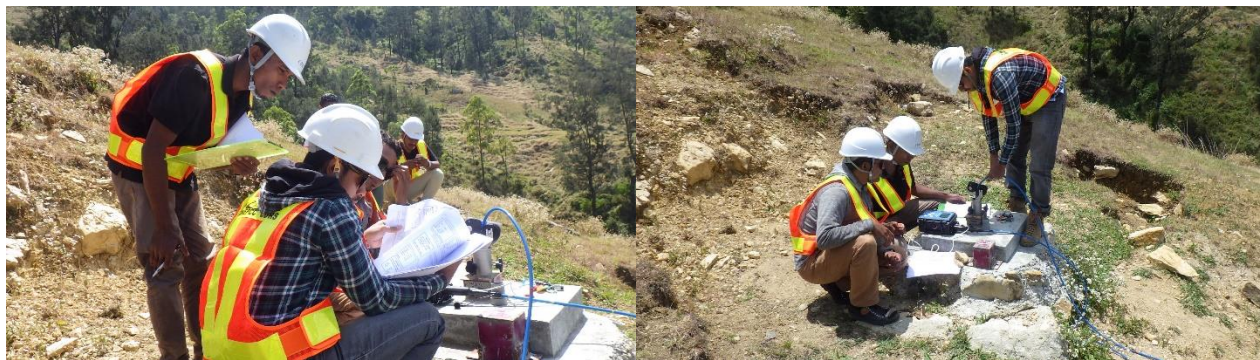
Figura: fotografia husi Monitorizasaun ekipamentu Inklinometru iha Talude Estrada A05, Aituto
