MAPA DISTRIBUSAUN OIL & GAS SEEP IHA TERRITORIO TIMOR LESTE (ONSHORE)

(Versaun Tinan 2016)

Estudu Distribusaun Mina no Gas Matan Iha Territorio Timor Leste (Onshore) 2016

Produs husi:
Unidade Mina no Gas
Divisaun Investigasaun Jeoloja
Tinan 2016-2017

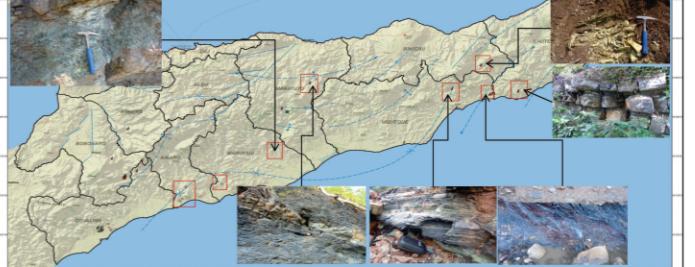
Husi parte estratigrafia konklui katak, area ne'ebe ejiste mina no gas matan sempre ejiste no iha ninia relasaun ho amostra fatuk arjila ho koor metan, malahuk nakukun, ho estrutura kamadas-laminado (bedding-lamination) to'o massivo. Ho razaun ne'e, hatudu katak maioria fatuk arjila ne'ebe ejiste bes-besik area mina no gas matan, dala ruma iha possibilidade sai hanesa fatuk inan (source rock) ba gas no mina matan ne'ebe ejiste iha territorio Timor-Leste.

Besein obersavaun kampo fatuk arjila ne'e la forma mesar, afloamento arjila ne'e rasik iha fatuk seluk afloamento arjila ne'e kamadas ho arjila no iha fatuk seluk kamadas ho kalkario.

Husi estudu no deskripsiun kampo hatudu katak afloamento arjila ne'e bele kompara ho formasau fatuk ne'ebe ho idade Triassiku (formasaun Niol, formasaun Babulu, formasau Altitu) no bele mos kompara ho formasau fatuk ne'ebe ho idade Permianu (formasaun Cribas).

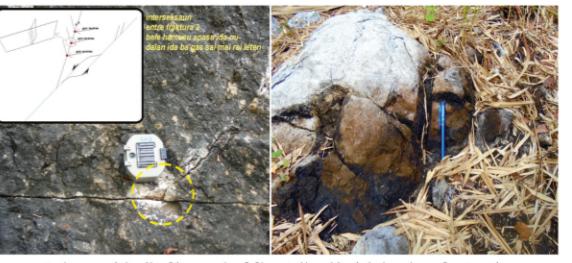
Figura a. Frakturna ne'ebe iha ligasaun ho falha strike-slip (rieger shear fractures)
Figura b. Mina ne'ebe sai husi afloamento kallku liu husi frakturna ne'ebe ejis iha afloamento ne'e rasi.

Ejistensia mina no gas matan mai iha rai leten dala ruma iha ligasaun ho petroleum trap ne'ebe ejiste iha rai okos. Maibe estudu mina no gas matan ne'e hatudu katak dalarumna petroleum trap ne'ebe ejiste iha rai okos ho kondisaun rahun/trankada. Kondisaun trankada ida ne'e la ses husi ejistensi estrutura jeolojia hanesa falha no fraktura. Tamba husi obersavaun kampo dala barak gas no mina matan ne'ebe sai mai rai leten iha ligasaun ho fraktura. Fraktura ne'ebe ejiste interpreta hanesaen frakturna ne'ebe ejiste tambe deit movimentu falha (strike-slip fault).

Iha fatuk seluk mos mina no gas matan ne'ebe ejiste iha relasaun ho falha normal, ne'ebe falha normal ne'ebe relasiona ho extentional collapse ne'ebe ejiste iha area fold-thrust belt.

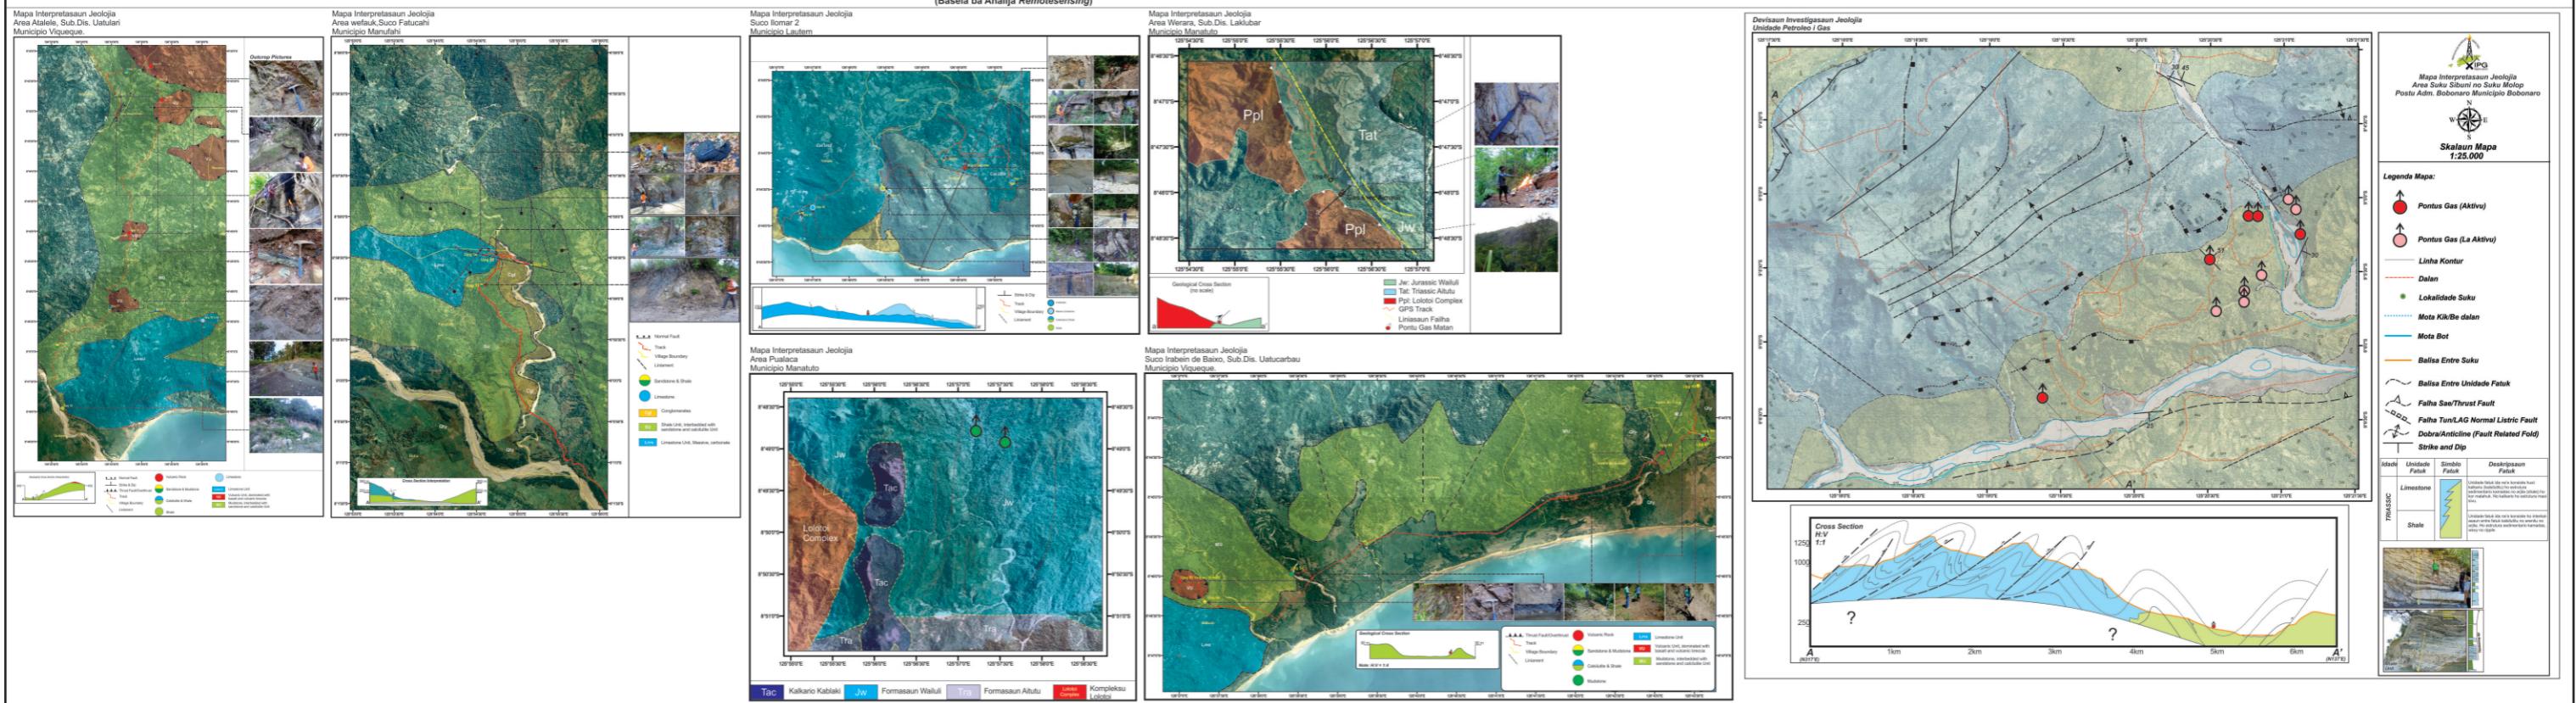
Mapa Interpretasaun Jeoloja Iha Area Mina no Gas Matan Territorio Timor (Onshore)

(Baseia ba Analisa Remotesensing)
